## SPLOŠNI PODATKI PREGLEDA

Koda objekta : NM0074  
Kraj : NOVO MESTO  
Ime : POT, KRKA  
Objekt : M  
Številka odseka : 255  
Stacionaža zacetek : 100  
Stacionaža konec : 0  
Vodja pregleda :   
Prvi pregledovalec :   
Drugi pregledovalec :   
Datum zacetka pregleda : 29.5.2024  
Datum konca pregleda : 29.5.2024  
Vreme : sončno  
Temperatura v Celzijih : 27  
Datum zadnjega pregleda : 16.12.2021  
Tip pregleda : glavni pregled

#### OCENA STANJA:

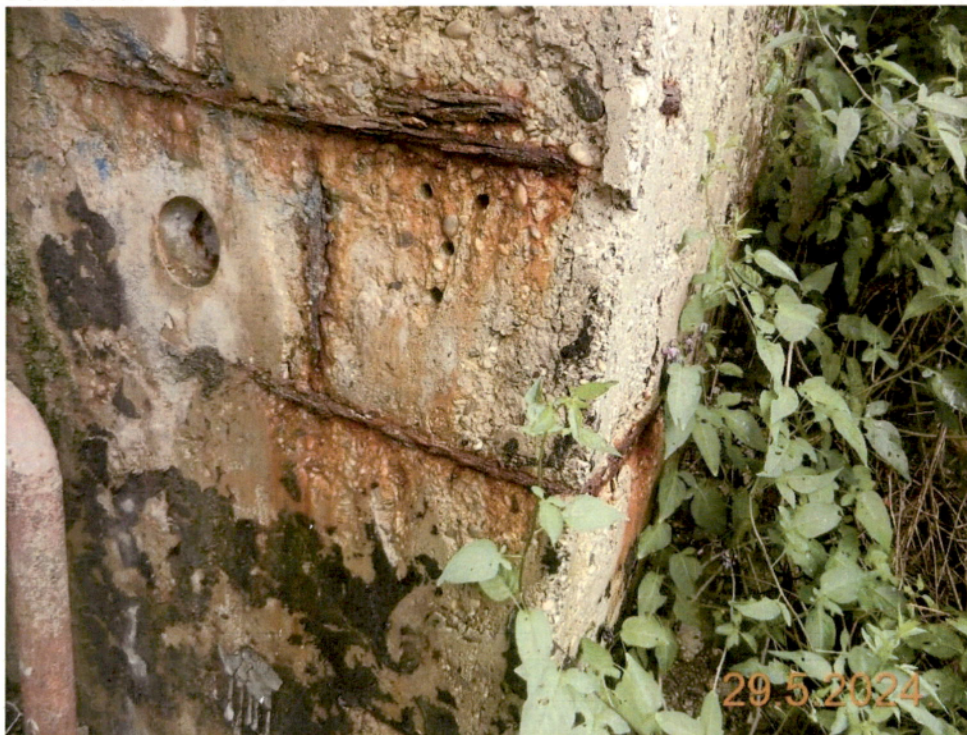
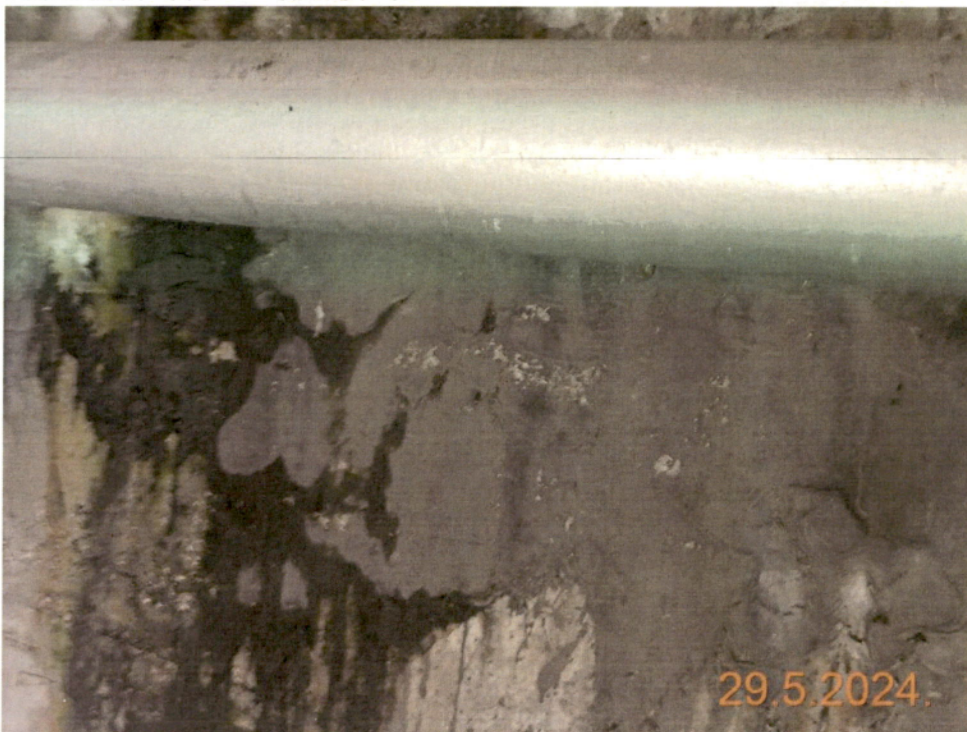
Poškodba: 003      Slika: 01

0411 -- 0244 KO2 --- LD- -- ARM VECO SA-- -- 001.00 003.00  
oporniki - krajni opornik - stena  
beton - poškodbe obstojnosti betona - razpad. zaradi  
zmrzov./kemič.vplivov  
oba krajna opornika  
leva in desna  
poškodbe na betonskih in kamnih ter opečnih elementih - vidna armatura  
opisna izmera razširjenosti glede na območje ali lokacijo opornika na  
večjem delu  
sanacija  
zamaka skozi dilatacije  
29.5.2024 001.00 x 003.00 x 000.60 x 000.80 x 003.00 =  
004.320

Most je v slabem stanju. Betoni krajnih opornikov razpadajo zaradi zamakanja skozi dilatacije. Dilatacije je potrebno

Del objekta: krajna podpora;  
Standardno popravilo: popravilo betonske površine;  
Leto izvedbe: ;  
Kolicina: 00016.00 M2;

Del objekta: krajna podpora;  
Standardno popravilo: popravilo betonske površine vključno z armaturo;  
Leto izvedbe: ;  
Kolicina: 00040.00 M2;

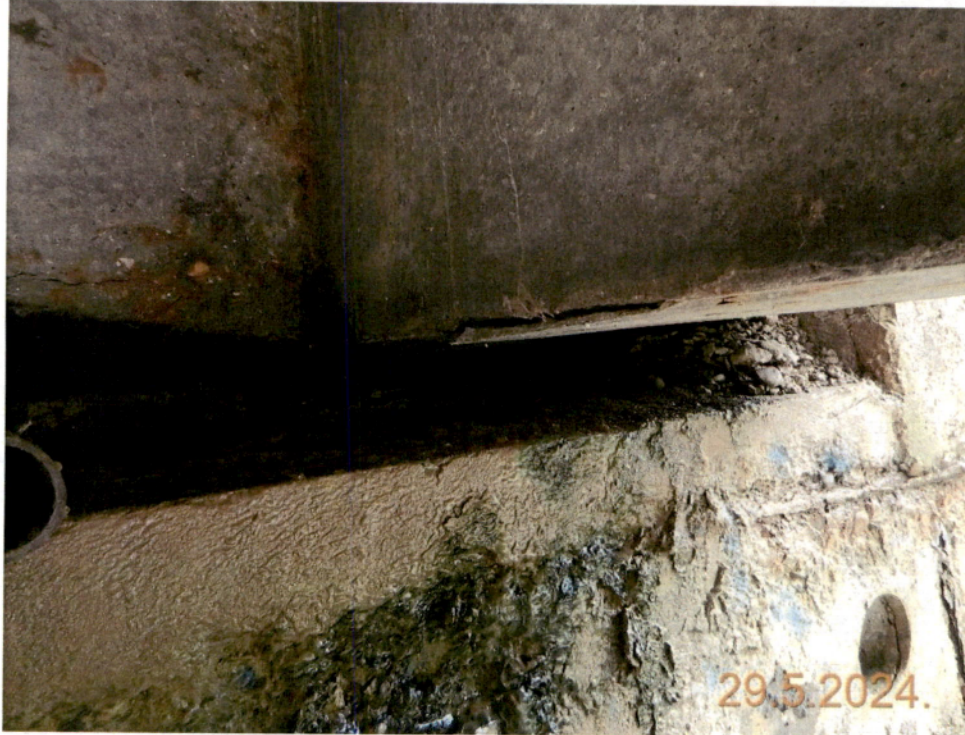
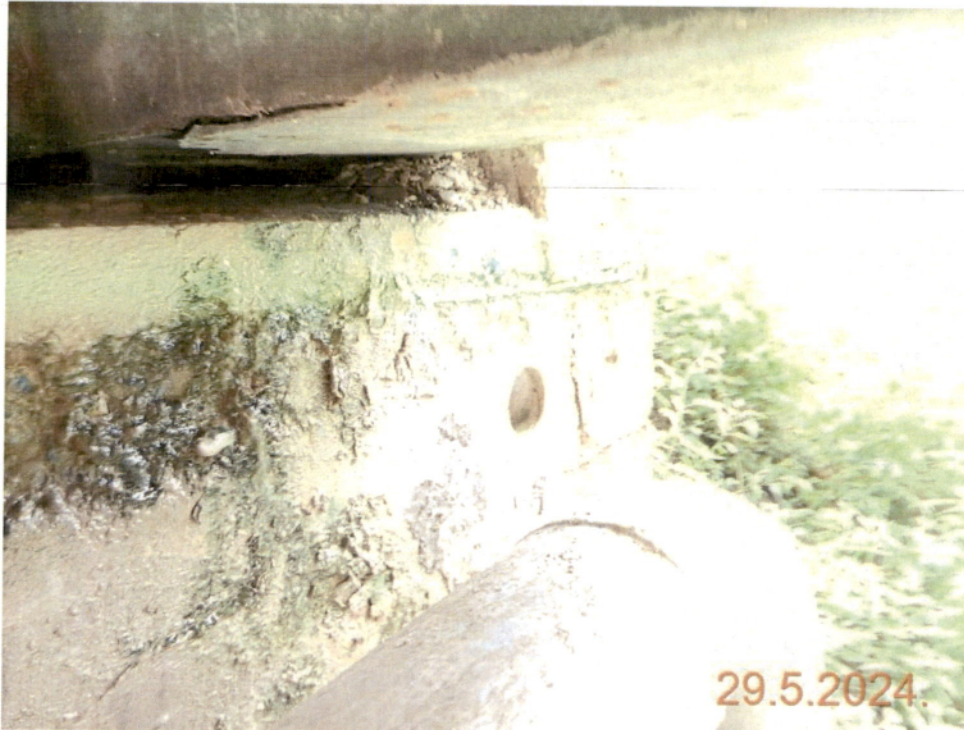
Poškodba: 010      Slika: 01

0622 -- 0244 --- LDB --- -- KOR POSE ---- -- 001.00 003.00

prekladna konstrukcija - glavni nosilec - glavni nosilec - I

beton - poškodbe obstojnosti betona - razpad. zaradi

zmrzov./kemič.vplivov

levo in desno brežno

poškodbe na betonskih in kamnih ter opečnih elementih - sledovi

korodirane armature

opisna izmera razširjenosti glede na območje ali lokacijo elementa

posamične poškodbe

območje ležišč

popraviti, betone sanirati. Zamaka po 1. nosilcu v 4. polju prekladne konstrukcije ob izlivniku. Betoni I nosilcev so poškodovani v območju zamakanja-krajna opornika. V asfaltu vozišča in hodnikov zopet pojav razpok.

Del objekta: mostni nosilec;  
Standardno popravilo: popravilo betonske površine vključno z armaturo;  
Leto izvedbe: ;  
Kolicina: 00010.00 M2;

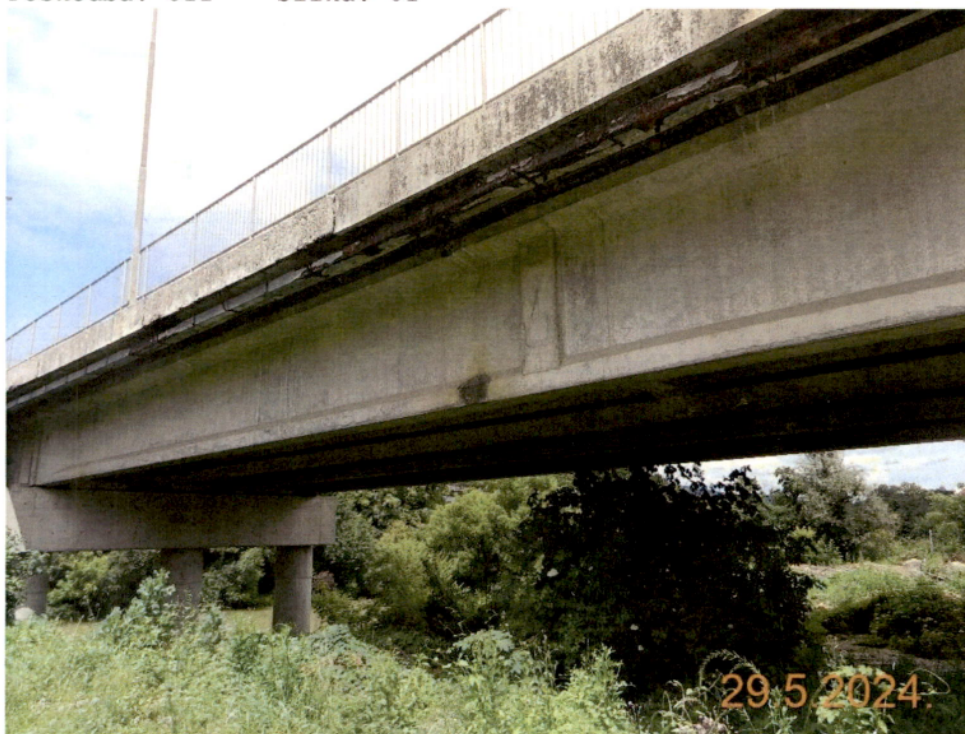
Poškodba: 011      Slika: 01

0622 -- 0254 04- DB- GV- -- KOR POSE ---- -- 001.00 002.00

prekladna konstrukcija - glavni nosilec - glavni nosilec - I

beton - zamakanje - zamakanje ob izlivniku

polje št. 04-

desno brežno

gorvodno

poškodbe na betonskih in kamnih ter opečnih elementih - sledovi  
korodirane armature  
opisna izmera razširjenosti glede na območje ali lokacijo elementa  
posamične poškodbe  
29.5.2024 001.00 x 002.00 x 000.80 x 000.50 x 001.00 =  
000.800

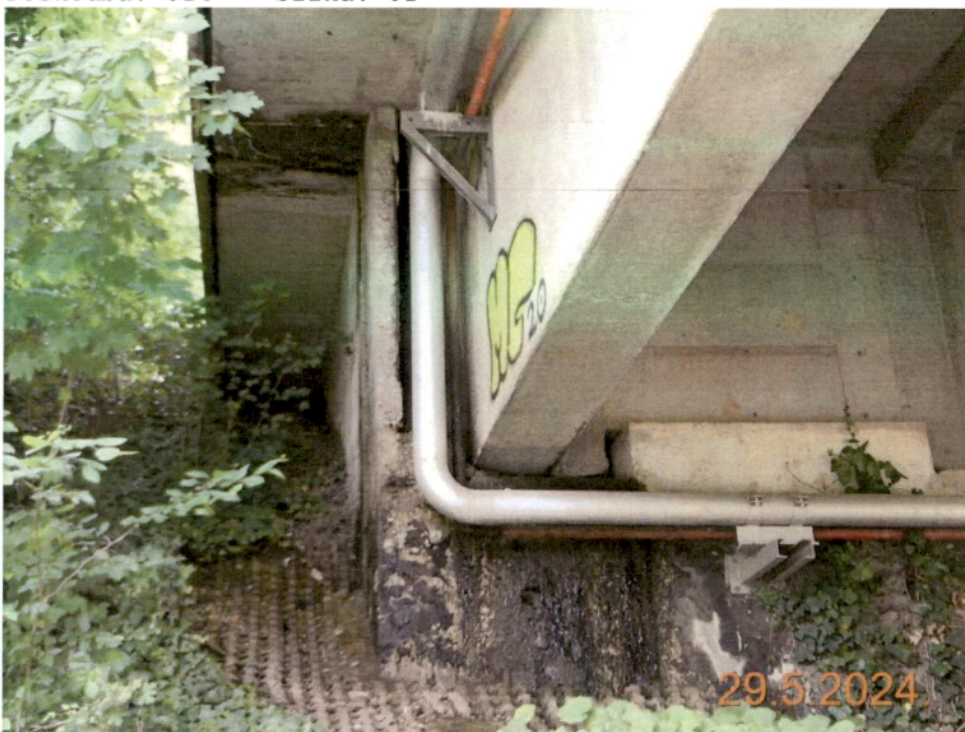
Poškodba: 014      Slika: 01

0691 -- 0244 --- --- GDV -- ARM STVE SA-- -- 001.00 003.00  
prekladna konstrukcija - konstrukcija hodnika - plošča hodnika  
beton - poškodbe obstojnosti betona - razpad. zaradi  
zmrzov./kemič.vplivov  
dolvodno in gorvodno  
poškodbe na betonskih in kamnih ter opečnih elementih - vidna armatura  
opisna izmera razširjenosti glede na območje ali lokacijo elementa na  
veliko mestih  
sanacija  
močne poškodbe ob dilatacijah,izlivnikih  
29.5.2024 001.00 x 003.00 x 000.60 x 000.80 x 003.00 =  
004.320

Del objekta: mostna plošča;  
Standardno popravilo: popravilo betonske površine;  
Leto izvedbe: ;  
Kolicina: 00050.00 M2;

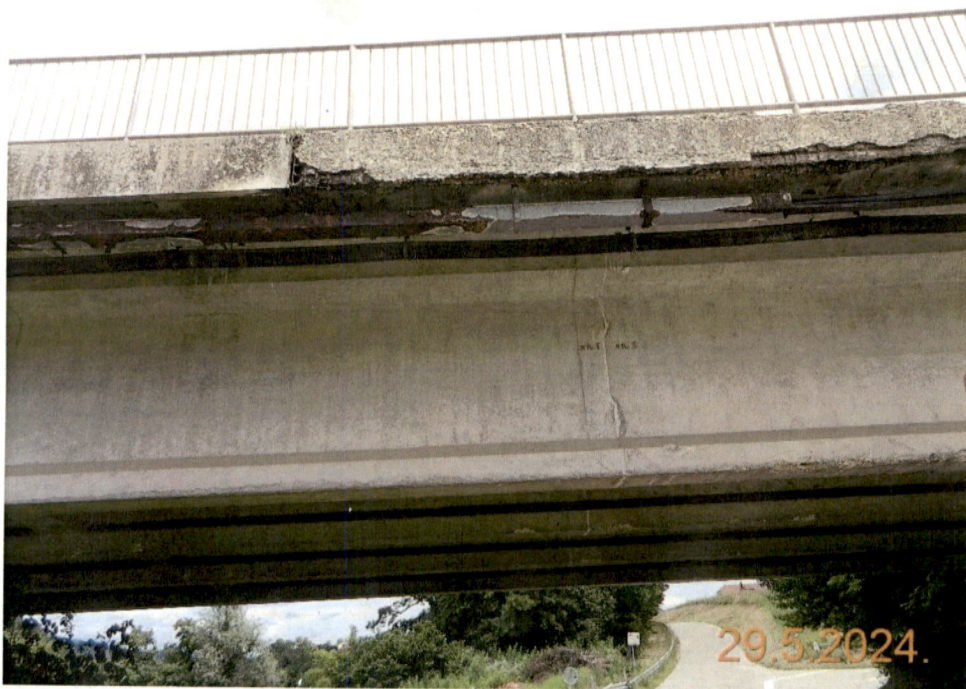
Poškodba: 015      Slika: 01

0715 -- 0244 --- --- GDV -- ARM DOLE SA-- -- 000.70 003.00  
cestišče - robni venec -  
beton - poškodbe obstojnosti betona - razpad. zaradi  
zmrzov./kemič.vplivov  
dolvodno in gorvodno

poškodbe na betonskih in kamnih ter opečnih elementih - vidna armatura opisna izmera razširjenosti glede na območje ali lokacijo elementa po celotni dolžini

sanacija

Del objekta: robni venec, hodnik, srednji ločilni pas;  
Standardno popravilo: zamenjava robnega venca;  
Leto izvedbe: ;  
Kolicina: 00340.00 M;

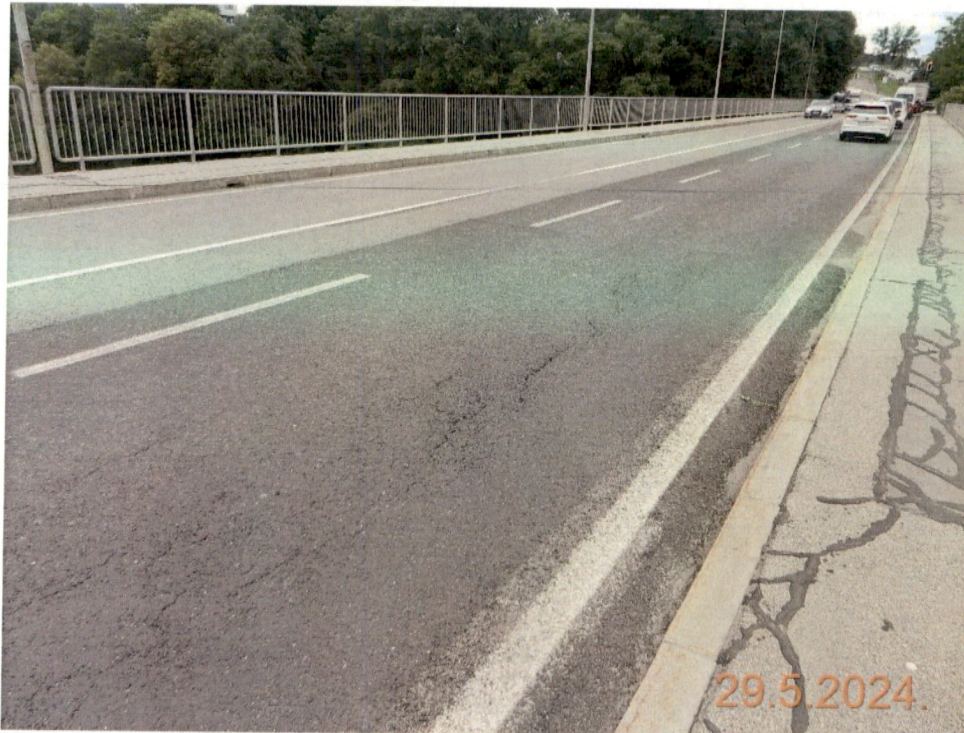
Poškodba: 019      Slika: 01

0760 -- 0725 --- --- --- -- --- DELC ---- -- 001.00 001.00

cestišče - vozišče -

površinska obloga - asfalt - razpoke

opisna izmera razširjenosti glede na območje ali lokacijo cestišča na manjšem delu
